ОБЕКТ: Основен ремонт и реставрация

PROJECT: Renovation of church "Sveti Georgi"

ЧАСТ: Архитектура / PART: Architecture

ФАЗА: ТП / PHASE: TD

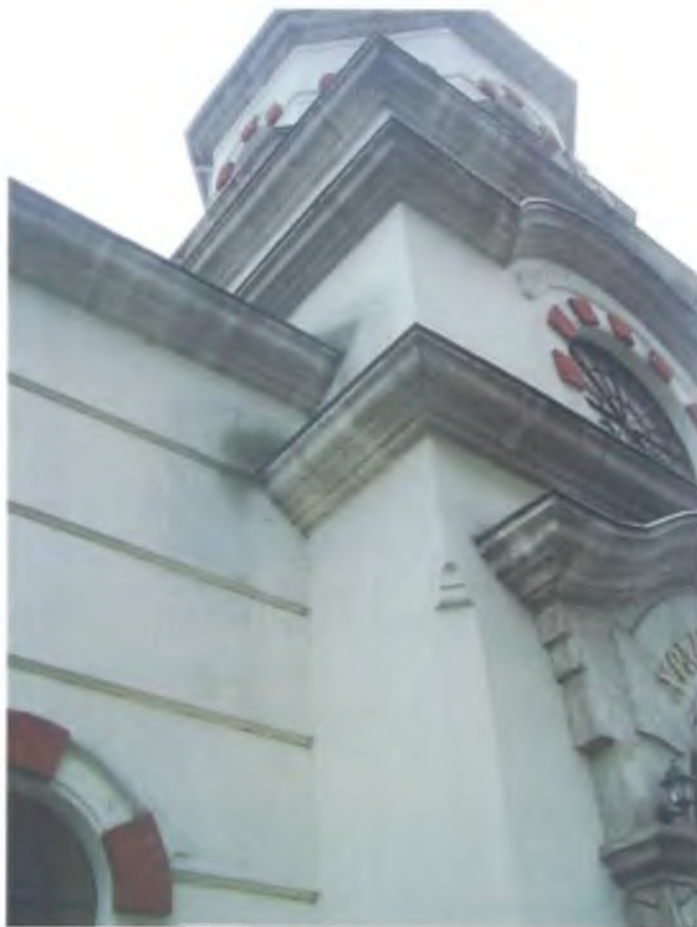
СНИМКА 1 / PHOTO 1

## ФАСАДА ЗАПАД / WEST ELEVATION

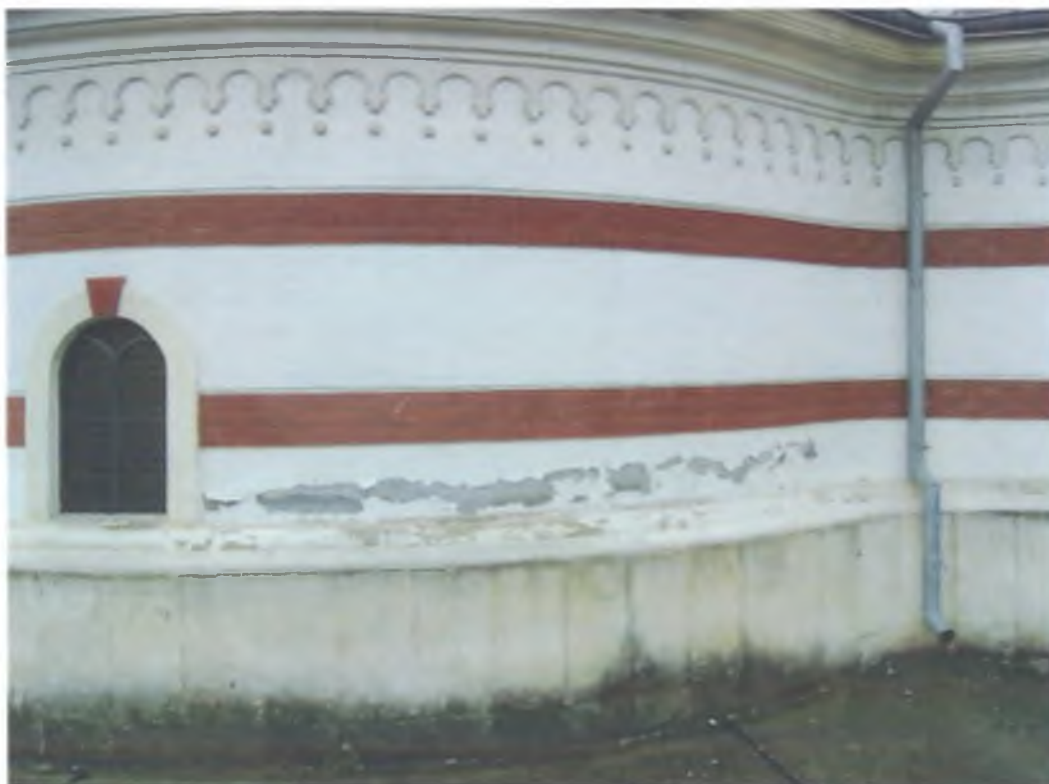
СНИМКА 3 / PHOTO 3

ФАСАДА ИЗТОК / EAST ELEVATION

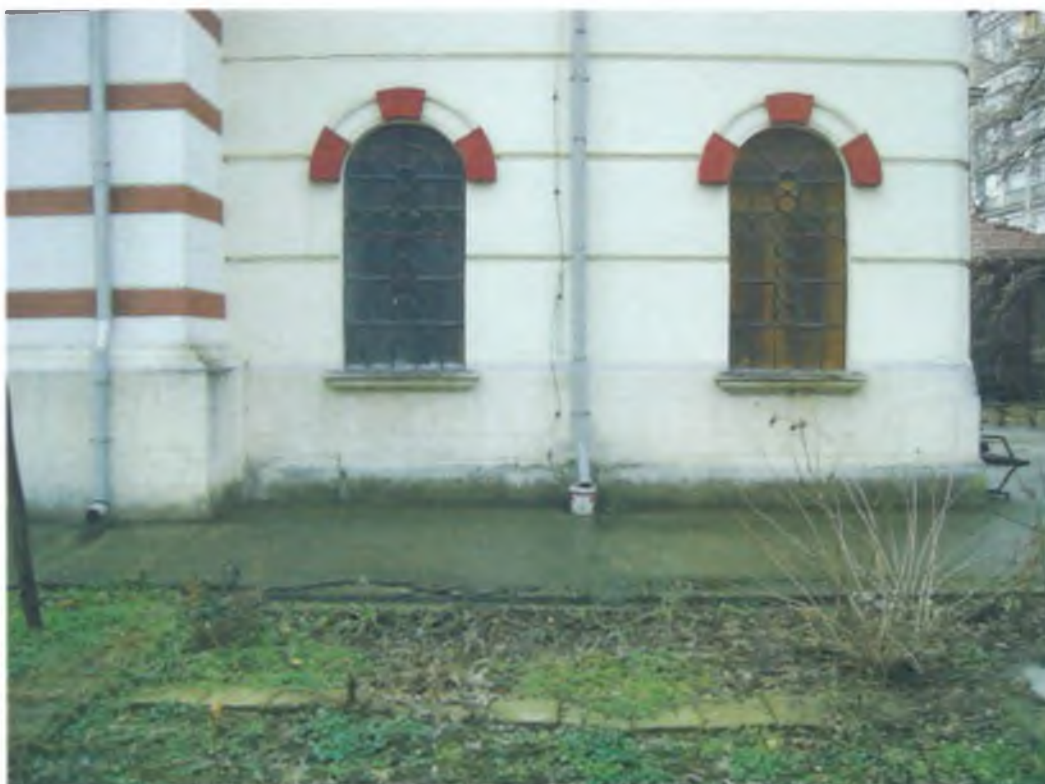
СНИМКА 4 / PHOTO 4

ФАСАДА СЕВЕР / NORTH ELEVATION

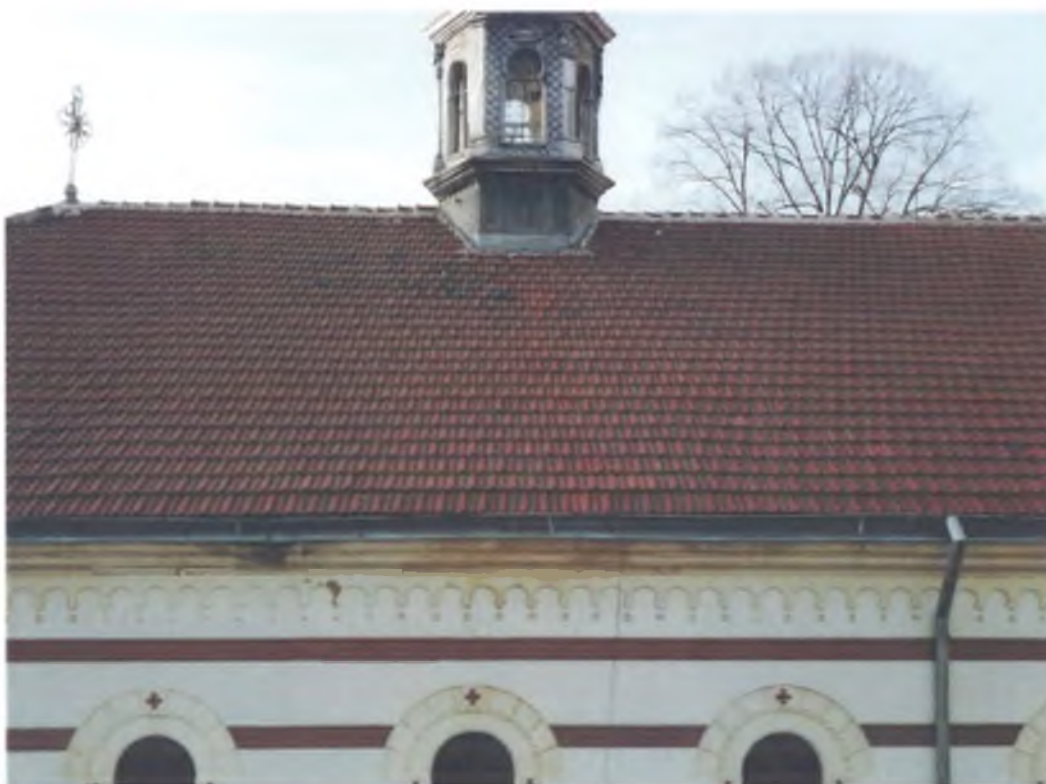
СНИМКА 5 / PHOTO 5

ФАСАДА ЮГ / SOUTH ELEVATION

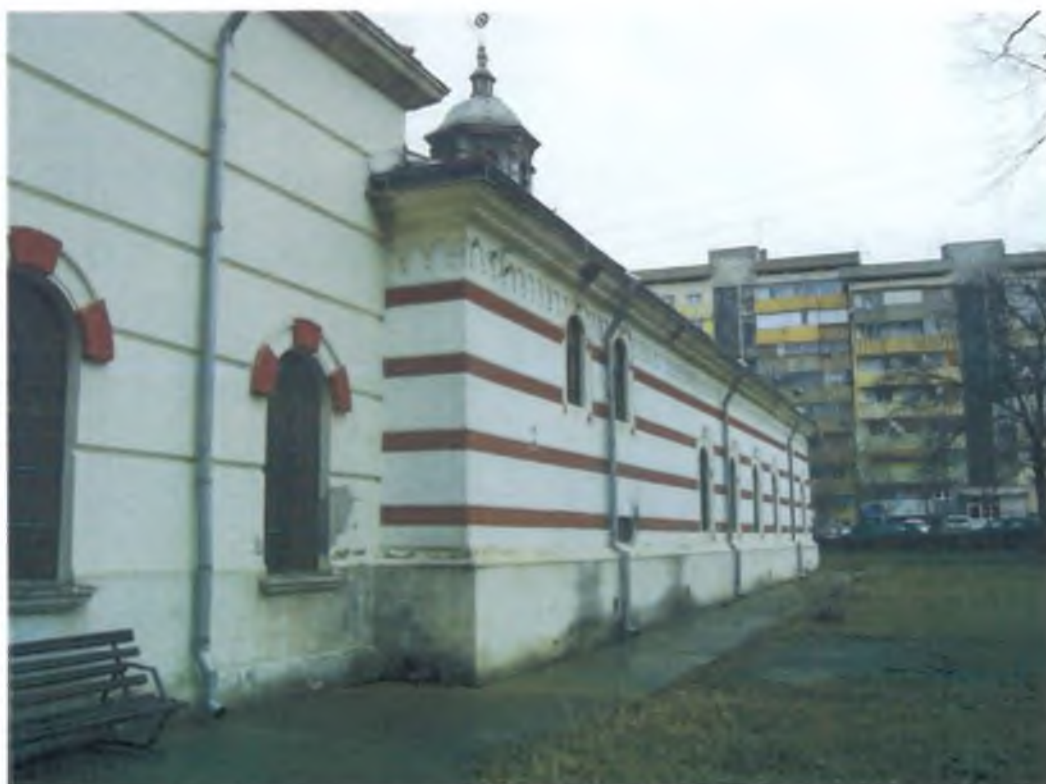
СНИМКА 6 / PHOTO 6

ФАСАДА ЮГ / SOUTH ELEVATION

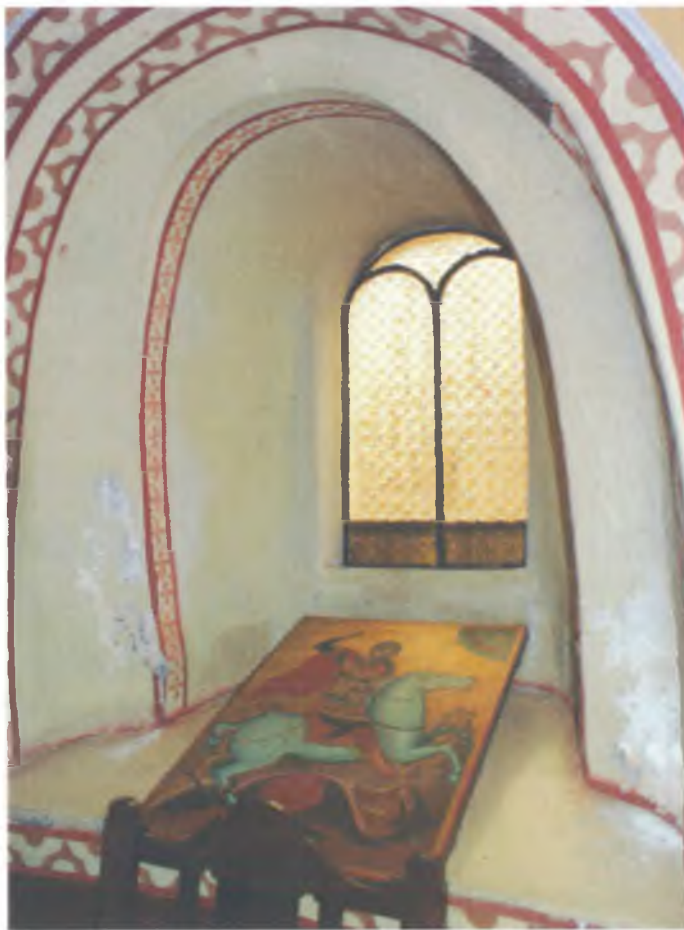
СИМКА 7 / PHOTO 7

УСТАНОВЕНИ ПАТОЛОГИИ В ИНТЕРИОРА /  
DETECTED BUILDING PATHOLOGIES INTERIOR

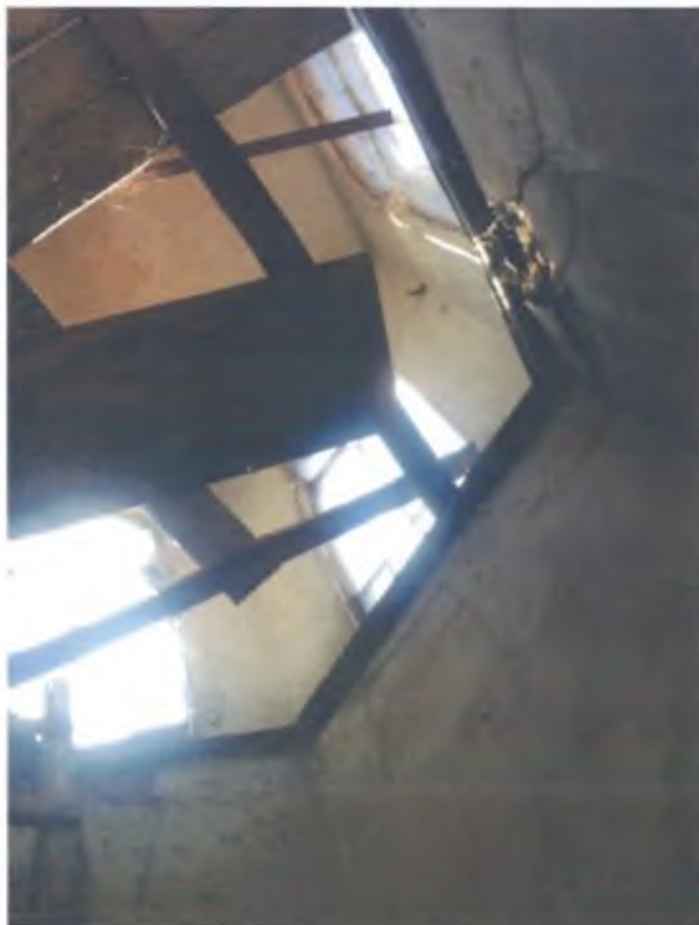
СНИМКА 9 / PHOTO 9

УСТАНОВЕНИ ПАТОЛОГИИ В ИНТЕРИОРА /  
DETECTED BUILDING PATHOLOGIES INTERIOR

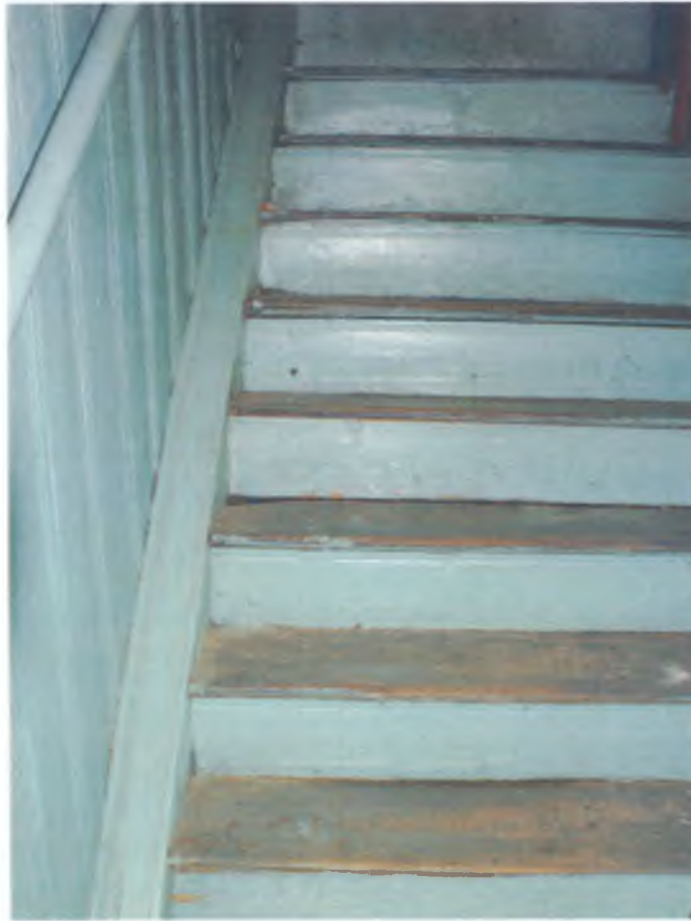
СНИМКА 11 / PHOTO 11

ДЪРВЕНА СЪЛБА / WOODEN STAIR

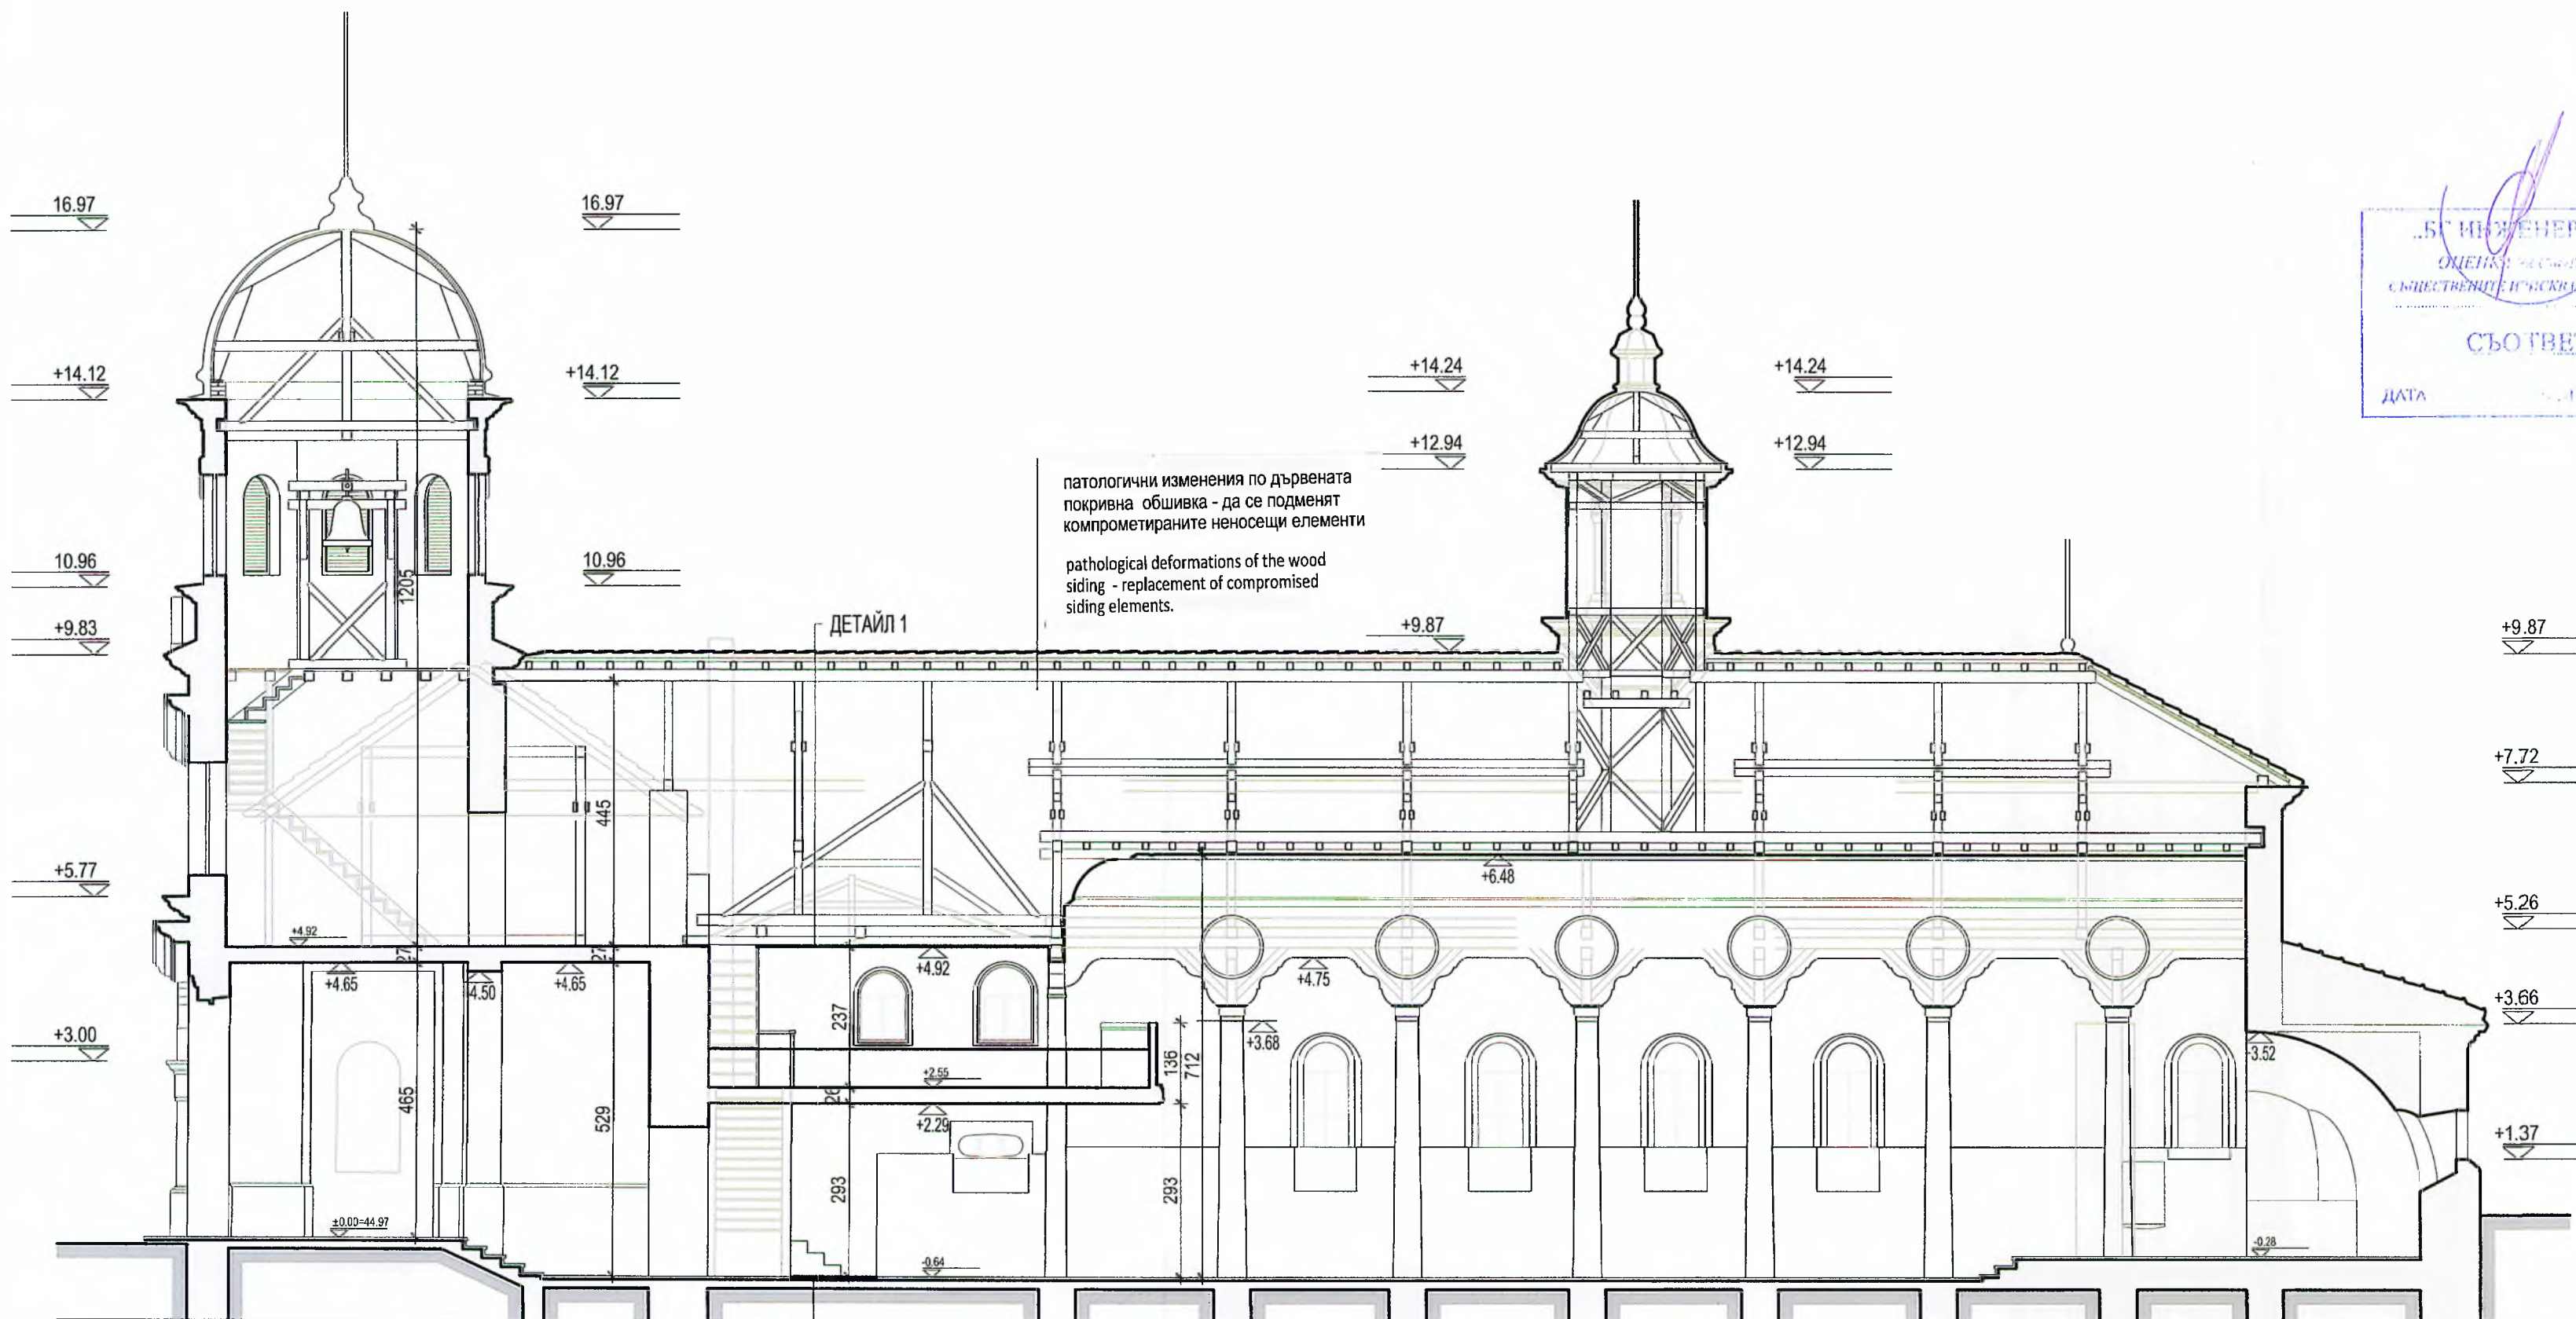
патологични изменения по дървената покривна обшивка - да се подменят компрометираните носещи елементи  
pathological deformations of the wood siding - replacement of compromised siding elements.
