ОБЕКТ: Основен ремонт и реставрация

PROJECT: Renovation of church "Sveti Georgi"

ЧАСТ: Архитектура / PART: Architecture

ФАЗА: ТП / PHASE: TD

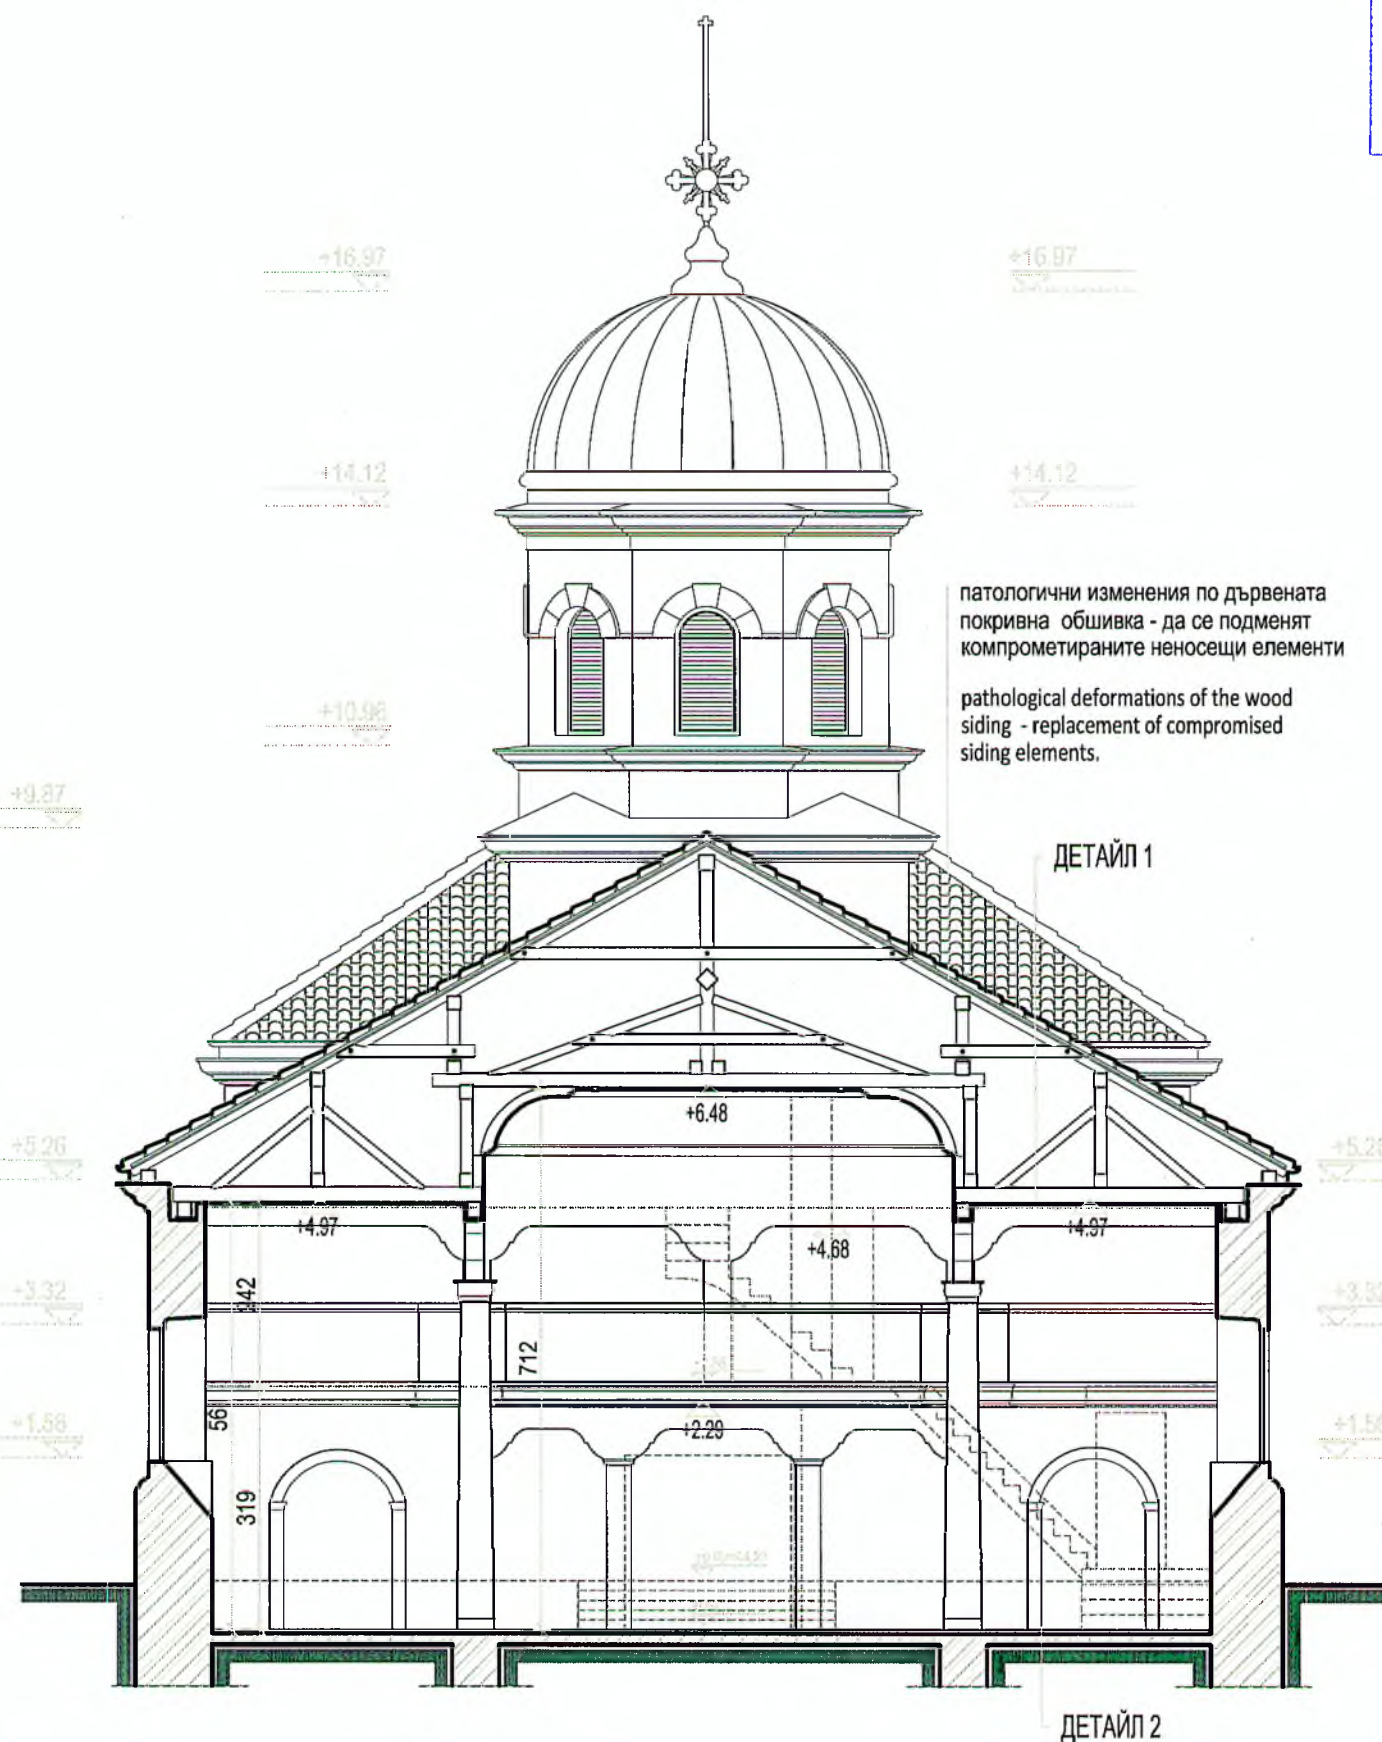
## Вертикален разрез 2-2/ Section 2-2

патологични изменения по дървената покривна обшивка - да се подменят компрометираните носещи елементи  
pathological deformations of the wood siding - replacement of compromised siding elements.
